**COMUNE DI CORREZZOLA**

**RIQUALIFICAZIONE ARCHITETTONICA, FUNZIONALE E MESSA IN SICUREZZA  
DELLA PALESTRA DELLA SCUOLA PRIMARIA E SECONDARIA "A. MANZONI"  
ATTRAVERSO L'ADEGUAMENTO IMPIANTISTICO E TECNOLOGICO DEGLI SPAZI**

**PROGETTO DEFINITIVO / ESECUTIVO**

| | <b>RELAZIONE TECNICA SINTETICA DEL PROGETTO STRUTTURALE</b> | |

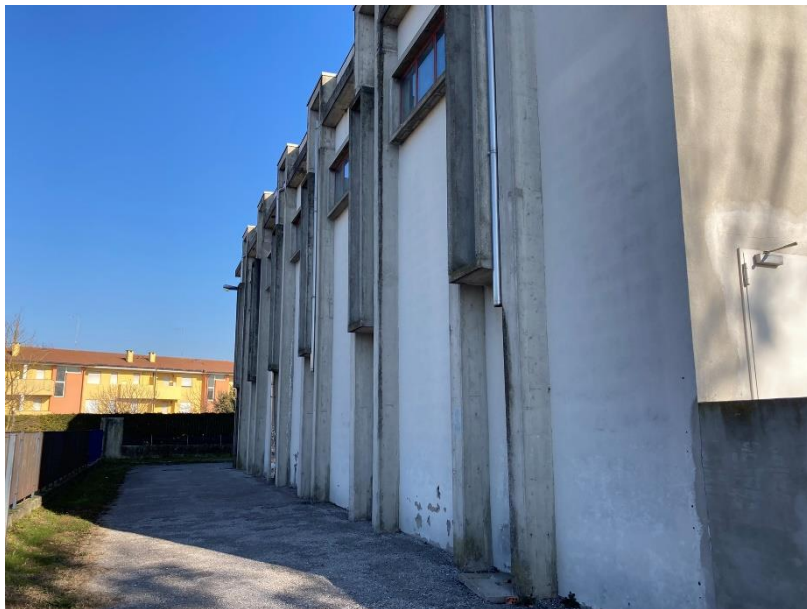
*Figura 2 – Prospetto ovest*

Dalla documentazione ricevuta si evince che l'edificio in oggetto è stato realizzato nel 1981 in adiacenza alla scuola esistente. L'immobile si sviluppa per un unico piano fuori terra, di altezza totale pari a circa 10m con pianta rettangolare di 16x26.4m. Sul lato est è caratterizzato da un corpo totalmente sporgente che ospita le gradinate, lungo 11 m e profondo 3 m. L'edificio è realizzato con strutture in calcestruzzo armato e tamponamenti in laterizio forato. Le elevazioni sono composte da 6 portali binati posti ad una luce netta di 2.60m tra loro. Ogni portale è costituito da due pilastri di sezione 30 x 60 cm, alti 8.50 m e da travi, anch'esse binate, caratterizzate da una sezione di 30 x 120 cm. In corrispondenza degli spalti, le travi scaricano su una trave-parete in calcestruzzo armato lunga 11 m e alta 3.50 m e posta a 4.30 m dal pavimento, con 3 aperture per illuminazione. Le due pareti dei prospetti Nord e Sud sono realizzate anch'esse con struttura a telaio in calcestruzzo armato e tamponamenti in muratura. Le fondazioni sono composte da plinti in corrispondenza dei pilastri e da travi di collegamento che poggiano su un sistema di fondazioni profonde costituite da pali. Il solaio di copertura in latero-cemento è piano, caratterizzato da due quote diverse di intradosso: tra le travi di uno stesso portale il solaio è posto ad una quota di 7.50 m dal pavimento interno, mentre nella campata tra un portale e l'altro, l'intradosso si alza di 20 cm, arrivando ad una quota di 7.70 m. Completa la struttura il parapetto di copertura realizzato anch'esso in calcestruzzo armato gettato in opera, sopra sporgente di circa 1m dall'estradosso del solaio.

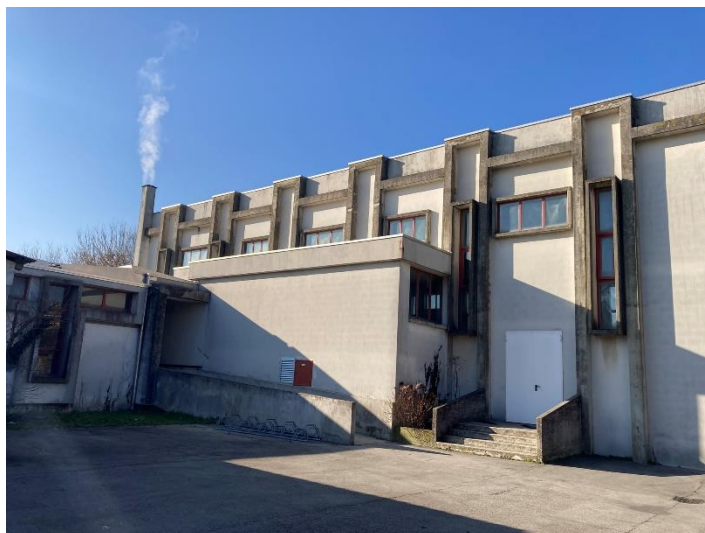
*Figura 3 – Prospetto est*

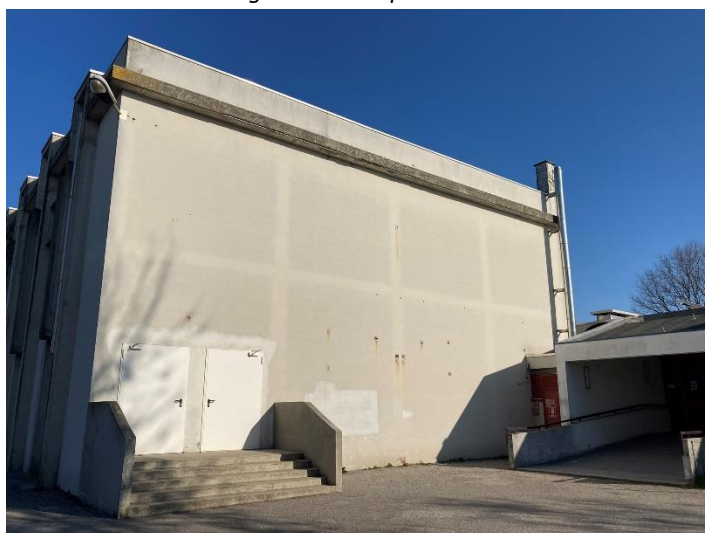
*Figura 4 – Prospetto sud*

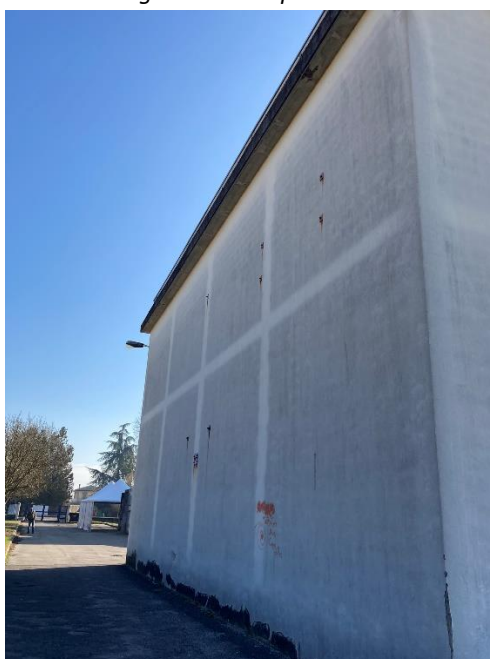
*Figura 5 – Prospetto nord*

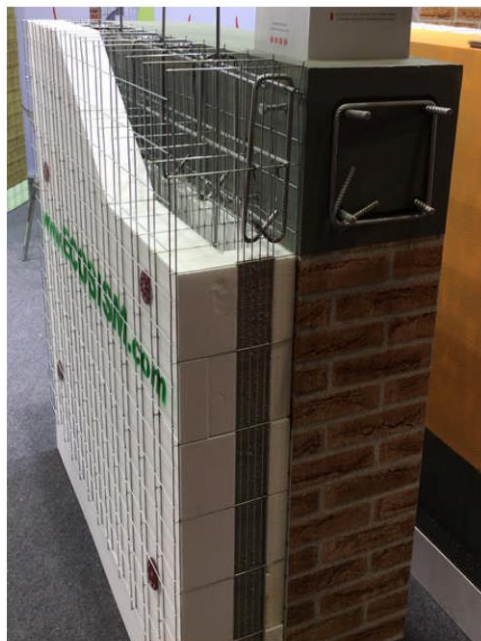
A seguire si riportano alcune immagini che descrivono in modo sintetico come verrà realizzato il **CAPPOTTO SISMICO**, che di fatto è costituito da:

- 1) **Cassaforma termica a rimanere prodotta su misura** (tipo Ecosism® o equivalente);
- 2) **Lastra sottile in cemento armato/betoncino a resistenza gettata in opera** (armatura doppia diffusa) di spessore opportuno, in base a quanto emerge dai dimensionamenti strutturali;
- 3) **Materiale isolante pre-assemblato**;
- 4) **Collegamento alla struttura esistente** a livello dei cordoli di piano e della fondazione per garantire la collaborazione del sistema di rinforzo con il fabbricato esistente;
- 5) **Nervature orizzontali e verticali** per garantire la massima solidarietà alla struttura esistente, migliorare il comportamento a flessione della lastra e ridurre il rischio di instabilità fuori piano.

Stante l'insufficiente resistenza alle azioni orizzontali da parte dell'attuale sistema resistente, e considerata la destinazione d'uso, si è adottata una filosofia di intervento che consiste nel realizzare una nuova struttura resistente, operando quasi esclusivamente dall'esterno, realizzando così una "epidermide antisismica" realizzata mediante getto di una parete di calcestruzzo armato all'interno di casseri con isolamento integrato. La nuova struttura antisismica viene collegata per mezzo di inghisaggi e viti per calcestruzzo alle fondazioni, ai telai in c.a. e ai solai esistenti. Dal punto di vista strutturale tale sistema non va a modificare il regime di sforzi agenti per i carichi gravitazionali, che continuano a gravare sulle strutture esistenti. In caso di sisma, invece, è il nuovo sistema di controventamento, molto più rigido della struttura esistente, che subentra ad equilibrare la spinta orizzontale. Grazie all'elevata rigidità delle nuove strutture, le sollecitazioni sulle strutture esistenti risultano minime ed anche gli spostamenti orizzontali sono limitati, con conseguente miglioramento del comportamento sismico anche per quanto riguarda impianti e pannelli di tamponamento.

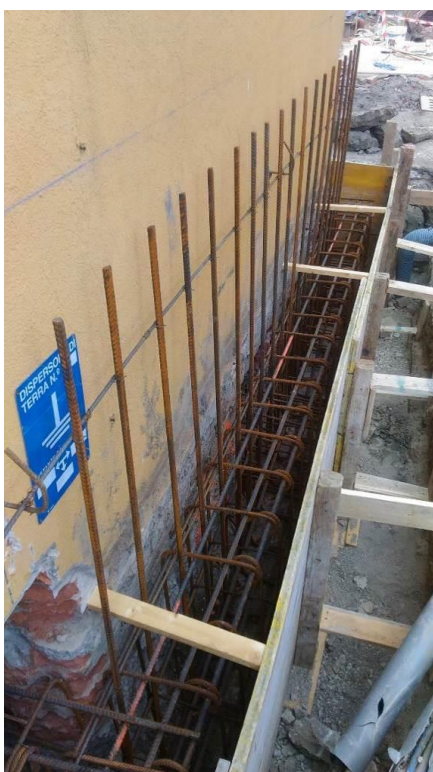
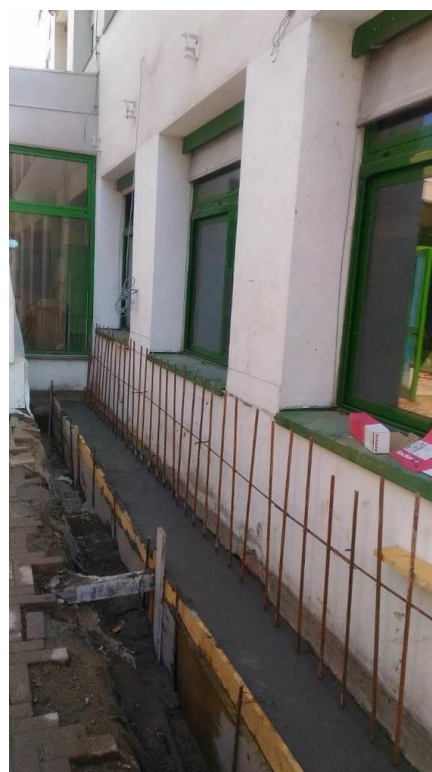
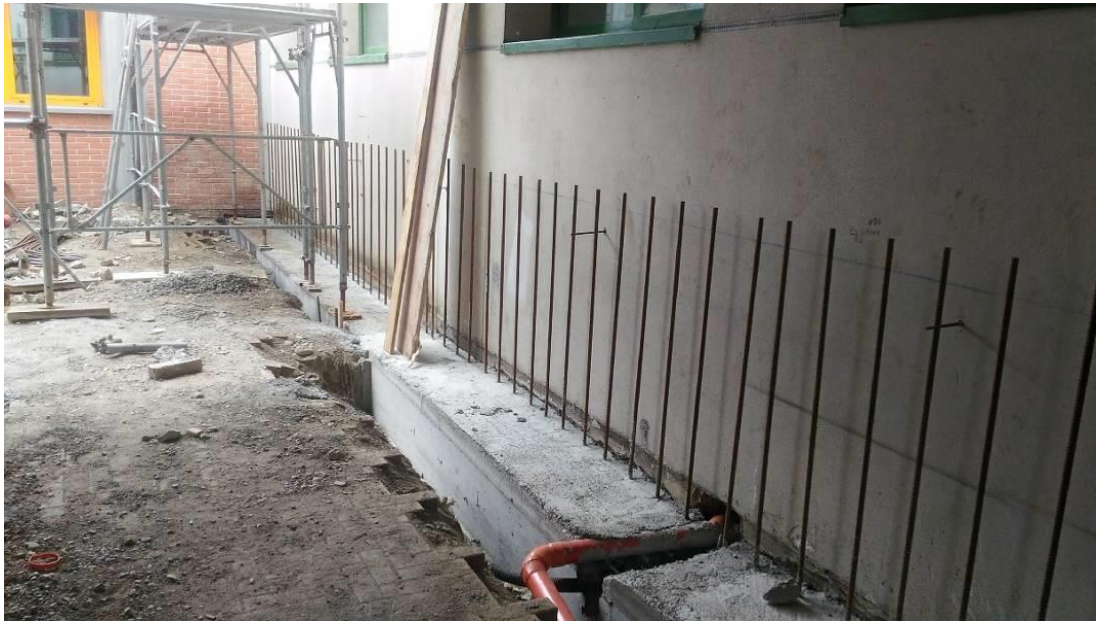
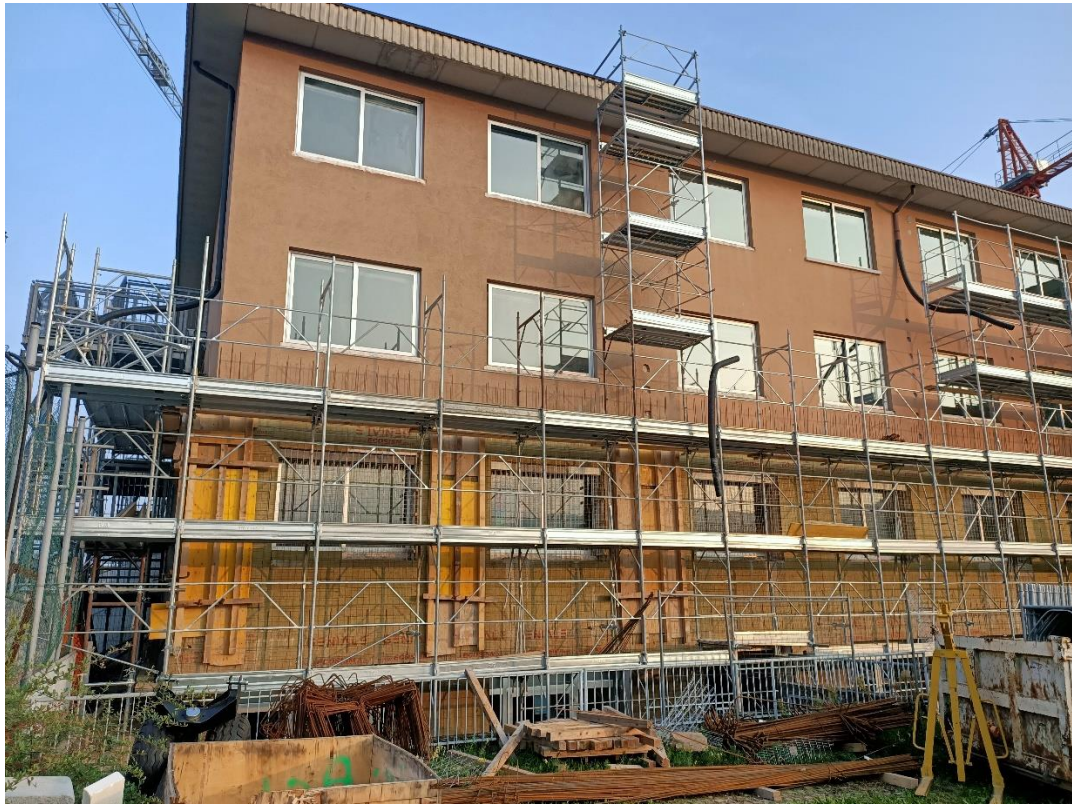
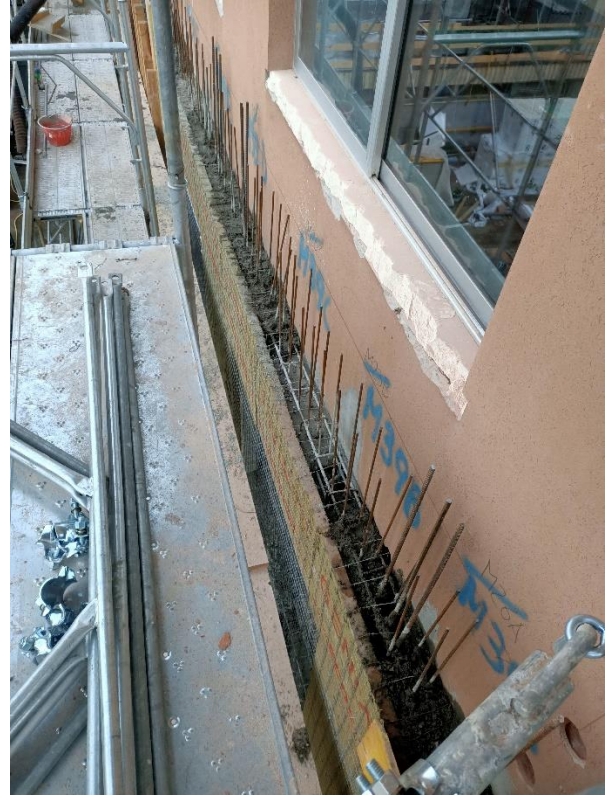
A seguire si riportano alcune foto di un intervento di riqualificazione sismica ed energetica già eseguito su un edificio scolastico.

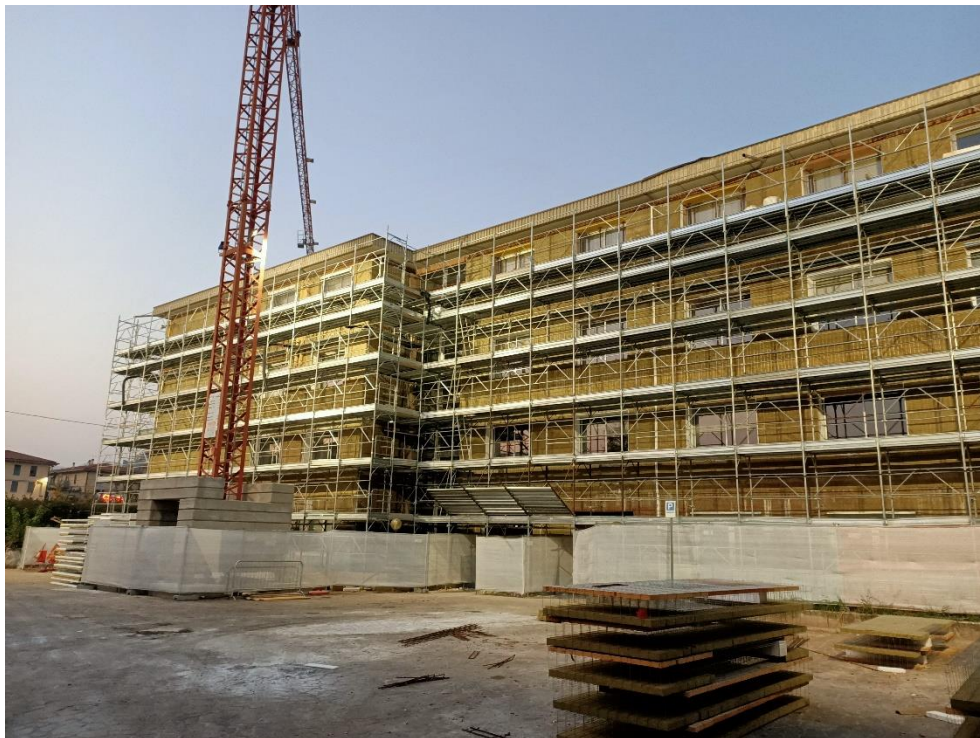
Sulla parete posteriore delle gradinate, ove risulta difficoltoso e ingombrante l'esecuzione del cappotto sismico, si prevede la realizzazione di un betoncino armato per il rinforzo della parete esistente. Si riporta di seguito un'immagine del prospetto est con indicazione della lavorazione in oggetto.
